08. RÍO TREJO

6. SÍNTESIS DIAGNÓSTICA Y ORIENTACIONES PARA LA RENATURALIZACIÓN

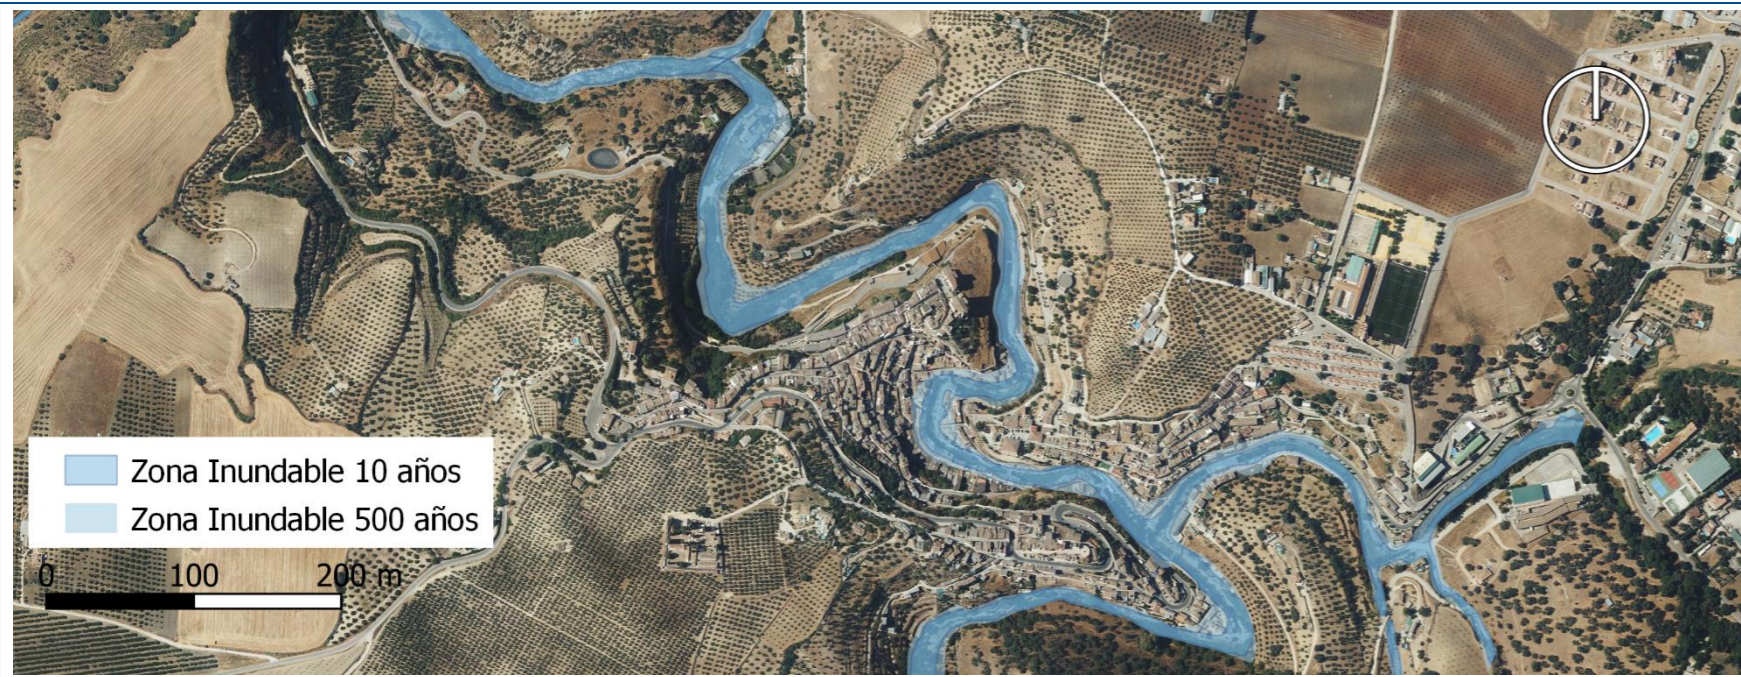
El tramo urbano que articula y organiza la trama urbana de la localidad. Se encuentra encauzado mediante actuación dura a su paso por la población, no observándose hidrodinámica natural propia del cauce. Existen, además, numerosos puntos de vertido de pluviales procedentes del núcleo urbano. Las numerosas edificaciones en sus márgenes contribuyen al estrechamiento de la trama y los procesos erosivos y la escorrentía aguas arriba del tramo arrastran gran cantidad de sedimentos. Existen numerosas barreras transversales (puentes) a lo largo de todo su trazado y carece de vegetación ribereña en su trazado sobre el núcleo, aunque si aparecen especies alóctonas, lo que demanda un continuo trabajo de limpieza del cauce. El grado de alteración hidromorfológico es alta.

Dado el nivel de transformación del cauce, la restauración a condiciones naturales exige un coste de inversión desproporcionado por la adquisición de suelos y eliminación de edificaciones e infraestructuras. Las actuaciones deben estar orientadas a la mejora del diseño urbano y del encauzamiento hacia sistemas urbanos de drenaje sostenible (SUDS).

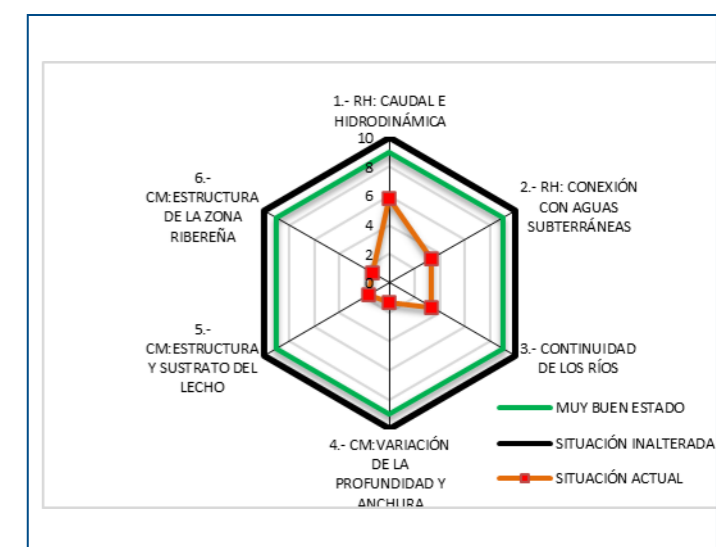
1. Caudal	■
2. Conexión Subterránea	■
3. Continuidad	■
4. Profundidad y anchura	■
5. Estructura y sustrato lecho	■
6. Estructura zona ribereña	■
Grado de alteración:	
Ato	● Moderado
Bajo	● Muy bajo
